Bodenkunde und Bodenkultur 6

RUDOLF FLEGEL

**Die Verbreitung der Bodenerosion
in der Deutschen Demokratischen Republik**

Mehrfarbige Übersichtskarte
Ausgewählte Untersuchungsprotokolle

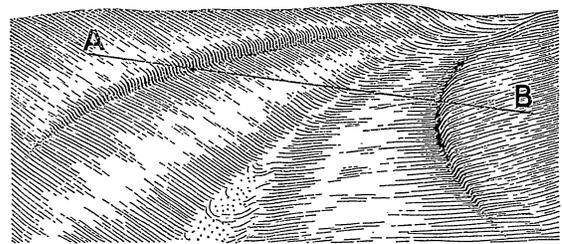
Skizze 1a

Bei den eigenen Untersuchungen wurde nach den bereits weiter oben aufgeführten Vorarbeiten ein Punkt im Gelände aufgesucht, von dem aus eine möglichst große Fläche überschauen werden konnte, d. h. praktisch von einem erhöhten Standort aus. Diese Möglichkeit ist eigentlich nur bei den Feststellungen über die Wasserosion gegeben; denn bei der Winderosion handelt es sich ja meistens um große und annähernd ebene Flächen. Bei winderodierten Flächen wurden, besonders die Stellen aufgesucht, auf denen regelmäßige und wahrscheinlich dauerhaft sichtbare Anhebungen zu erwarten waren; ferner kritische Punkte der Windleitwege, etwa Umlenkpunkte der Strömung, engste Stellen des Strömungsquerschnittes (mit lokaler Erhöhung der Windgeschwindigkeit) oder plötzliche Verbreiterung dieses Querschnittes. Hierbei muß sowohl auf die horizontale wie auch auf die vertikale Veränderung des Strömungsquerschnittes geachtet werden.

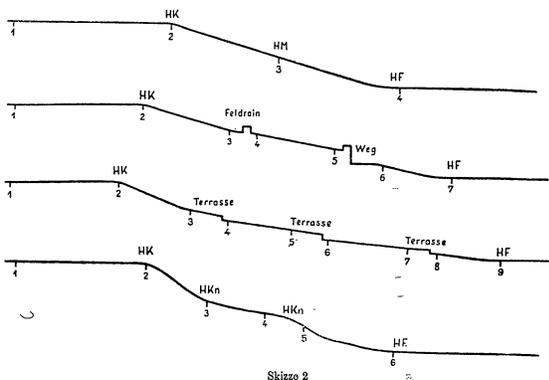
Skizze 2

Eine Profillinie wird folgendermaßen angelegt. Bei einem gleichmäßig geböschten, mäßig langen Hang mit annähernd gleichen Bodenverhältnissen werden mindestens drei Bodenprofile untersucht. Sie müssen am sogen. Hangkopf (HK), also am Anfang der Verfrachtungstrecke des Bodenmaterials, auf der eigentlichen Hangfläche (Hang„mitte“ = HM), also in der Gegend der großen Wassergeschwindigkeit, und am Hangfuß (HF), also am Ende des Transportweges aufgraben oder durch die Bodensonde (den „Bohrstock“) erschlossen werden. Jedes Hindernis, das den Wasserfluß und damit den Bodentransport hemmt, ist wie der „Hangfuß“ zu behandeln, sei es nun die Randfurche einer Terrasse, ein kräftiger Feldrain oder ein Straßengraben. Eine Aufgrabung ist dem Sondenprofil immer vorzuziehen, weil durch die größere Breite des Profils Zufälligkeiten besser ausgeschaltet und weitere Merkmale, wie Bodenstruktur, Durchwurzelung usw., besser erkannt werden können.

Beispiele für Profillinien

Hinzunehmen ist am besten noch ein weiteres Profil auf der erosiv ungestörten Ackerfläche oberhalb des Hanganfanges, weil damit — gleiche Bewirtschaftung und gleichartige Bodenverhältnisse vorausgesetzt — eine Vergleichsmöglichkeit zu den durch die Erosion veränderten Profilen gewonnen wird. Ist ein Hang nicht gleichmäßig gebösch, so müssen weitere Bodenprofile an allen den Stellen erschlossen werden, wo sich der Hangwinkel erheblich ändert; denn bei jeder Winkeländerung wird die Geschwindigkeit des Wassers verringert oder erhöht, während sie bei einem gleichmäßigen Hang in einem recht gut bestimmbar Verhältnis zur Länge des Hangs steht, wodurch das Wasser eine gleichmäßig zunehmende Transportkraft erhält. Ein solcher Böschungsknick wird hier als „Hangknick“ (HKn) bezeichnet; er kann positiv (steiler werdend) oder negativ sein (flacher werdend).

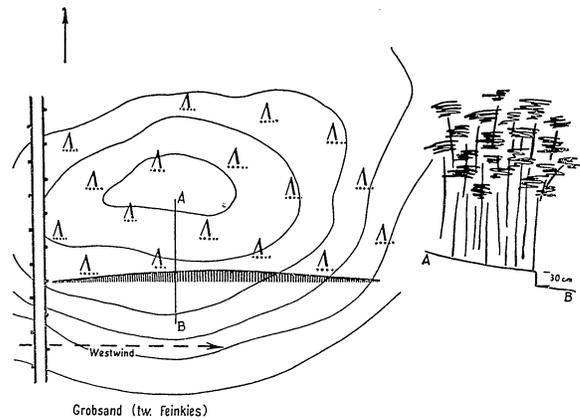
Skizze 3

Ähnliche Hindernisse für die Weiterverfrachtung feinkörnigen Bodens bilden auch Straßen-, Wiesen- und Ödlandränder und der Randsaum von feuchten Flächen. Sie wirken nur nicht als eine so scharfe Grenze wie ein hohes und dichtes Hindernis; daher bildet sich mehr eine breite Akkumulationszone mit entsprechend geringerer Mächtigkeit der angewehten Schicht aus. Im Grenzbereich zwischen trockenem und feuchterem Gelände läßt sich häufig, auch ohne Anlehnung an Ackergrenzen, eine Aufwehungszone nachweisen. Mir erscheint das als ein Beweis dafür, daß ein großer Teil des verwehten Bodenmaterials eher am Boden entlangrollt, als daß es hoch darüber hinfliegt, was durch andere Untersuchungen schon nachgewiesen ist [10]. Bereits im Randgebiet einer feuchten Senke ist die Bodenoberfläche länger und häufiger durchfeuchtet und hält dadurch den anrollenden

Grobsand (tw. Feinkies)

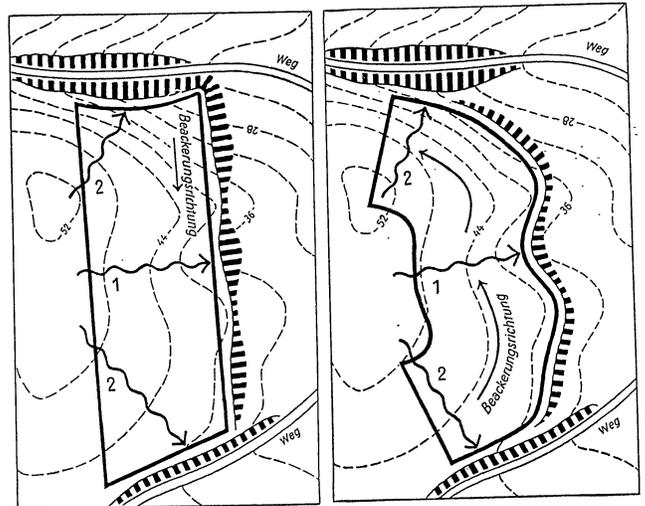
Skizze 5

Ausschnitt aus der Flur Gabow

Aufnahmestandort für Bild 31 nahe an der rechten oberen Ecke der Skizze; Erosionsverhältnisse gleichartig wie bei Prot. 80 und auf Bild 30

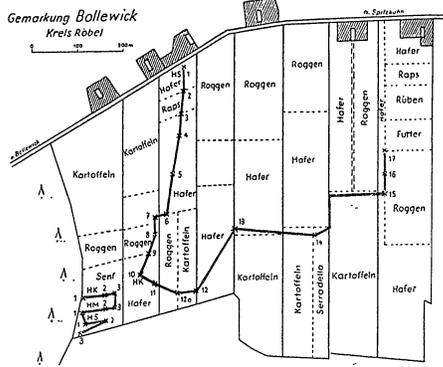
Zu Protokoll Nr. 52b

- 3. A 6 cm lehmiger Sand braungrau
- 10 cm Sand hell, mit vielen Steinen
- 15 cm lehmiger Sand braungrau
- 4. A 36 cm sandiger Lehm braungrau, mit vielen Disteln bewachsen

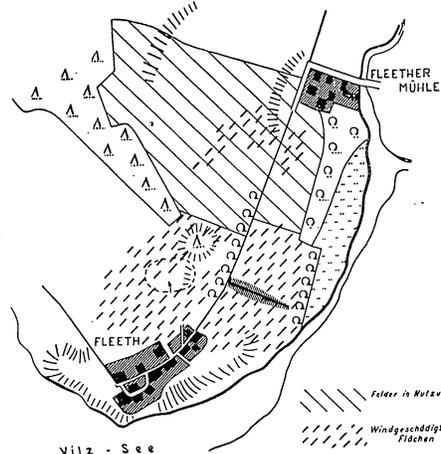
Zu Protokoll Nr. 65

3,16 SO Pflügerichtung diagonal zur Hauptwindrichtung, in einzelnen Streifen diagonal zum Wind: Kartoffeln, Winterroggen, Lupinen in mäßigem Zustand

5,3 die Fläche ist wie zur Winderosion geschaffen, bedingt durch die plateauartige Fläche, die nach SO plötzlich abbricht, und durch die Düsenwirkung in der See-Enge zwischen Seevalle und Neu-Canow, so daß der Wind hier mit gedämlter, also schnellerer Strömung, über einen langen See hinweg, auf diese Fläche wirken kann. Der Hang im SO zeigt starke Rinnenerosion und einzelne Gräben bis zu 1,20 m Tiefe mit entsprechenden Schwemmföhren an HF. Länger bewirtschaftetes Feld mit einer deutlichen Stufe gegen schon länger aufgegebenes Feld abgesetzt, Differenz bis 30 cm in 5—6 Jahren (Farbbilder vom Ostabhang)

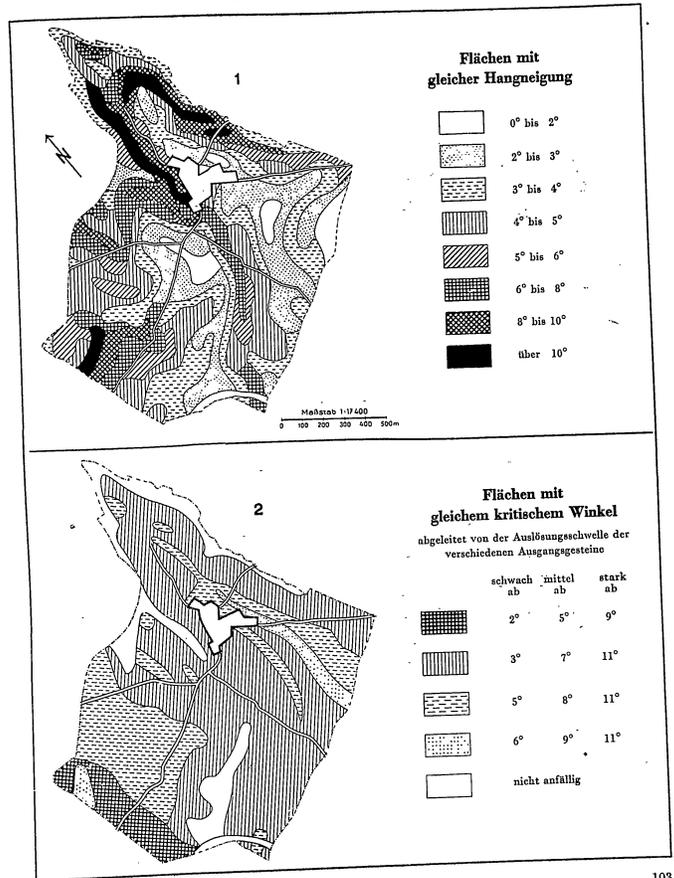
Beispiel der kartographischen Ergänzung eines Protokolls

(Gemeinde Obermarxgrün, Protokoll Nr. 176)
Entwurf: B. Riegel und J. Schulz

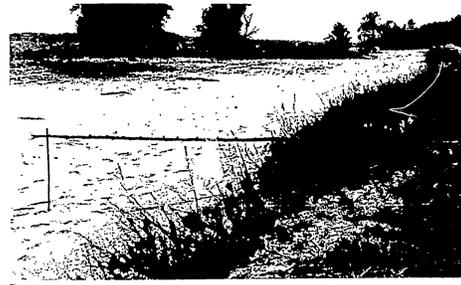
Bild 7 Fleeth, Prot. 65, S. 20.
— Abwechslung gegenüber
dem Wegrand etwa 70 cm. Im
Hintergrund Vegetationsstreife
und dürrer Roggen

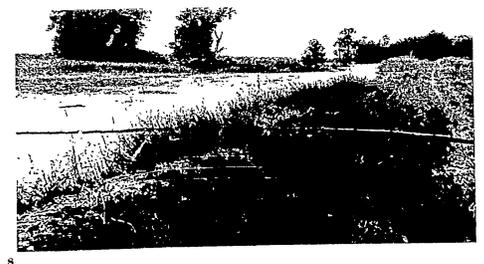
Bild 8 Fleeth, Prot. 65, S. 20.
— Schwach ausgebaute Hohl-
weg, der ausgeblasene Acker liegt
tiefer als die Sohle des Weges

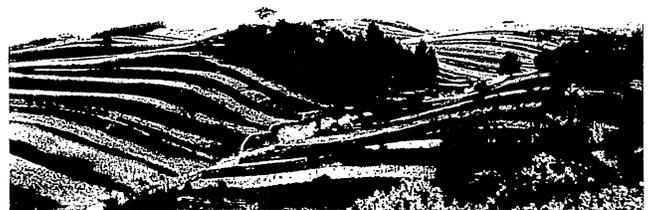
Bild 31 (wie Bild 30). — Blick von einer Anhöhe am Nachland von Gubow (rechts oberhalb der Skizzen auf S. 33) auf den Hohlweg und auf den zur Höhe 52 ansteigenden Steilhang, die schiedenen Folgen der gradlinigen Ackerführung sind offensichtlich; vgl. dagegen Bild 30

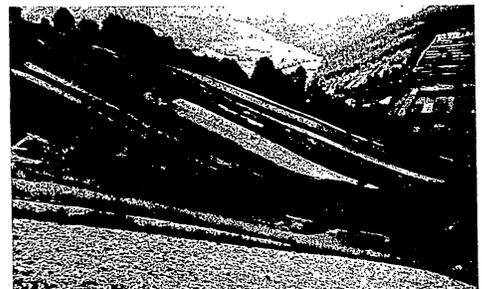
Bild 32 Ober-Schönan, S. 31. — Stelle „Handtuch-Jäger“ mit kurzen, aber sehr hohen Terrassen (untere Bild-drittel)

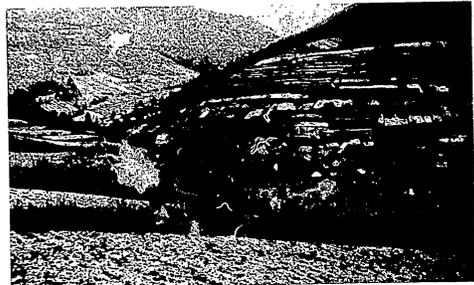
Bild 33 (wie Bild 32). — Im Vordergrund Mitte eine kurze, hohe Zwischenterrasse eines der Handtuch-Jäger; auf dem Gegenhang wagsrecht und abwärts verlaufende Streifenfelder im Wechsel

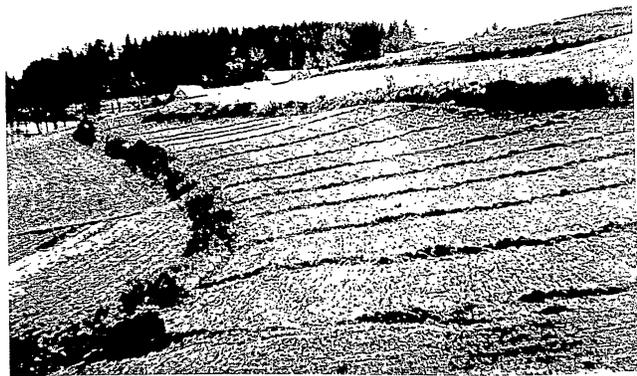
Bild 36 aus Kreis Oelsnitz (Vogelb.); Prof. 177, S. 51, 35. -- Wie aus dem geschwungenen Verlauf der Feldrinne zu erkennen ist, sind diese Felder den Geländeformen ausgezeichnet angepaßt. Im Gegensatz zu denen auf Bild 30 und 31, wo die graulig-rechteckige Form die Schutzwirkung der Terrassen weitgehend aufhebt. Auf Bild 36 zeigen die gleichmäßigen, niedrigen und unverletzten Terrassenhöhenlinien eindeutig an, wie wirksam eine geschickte Flureinteilung ist (parallele Querstreifen -- zusammengelocktes Kraut helle Stelle links -- Feldkohl)

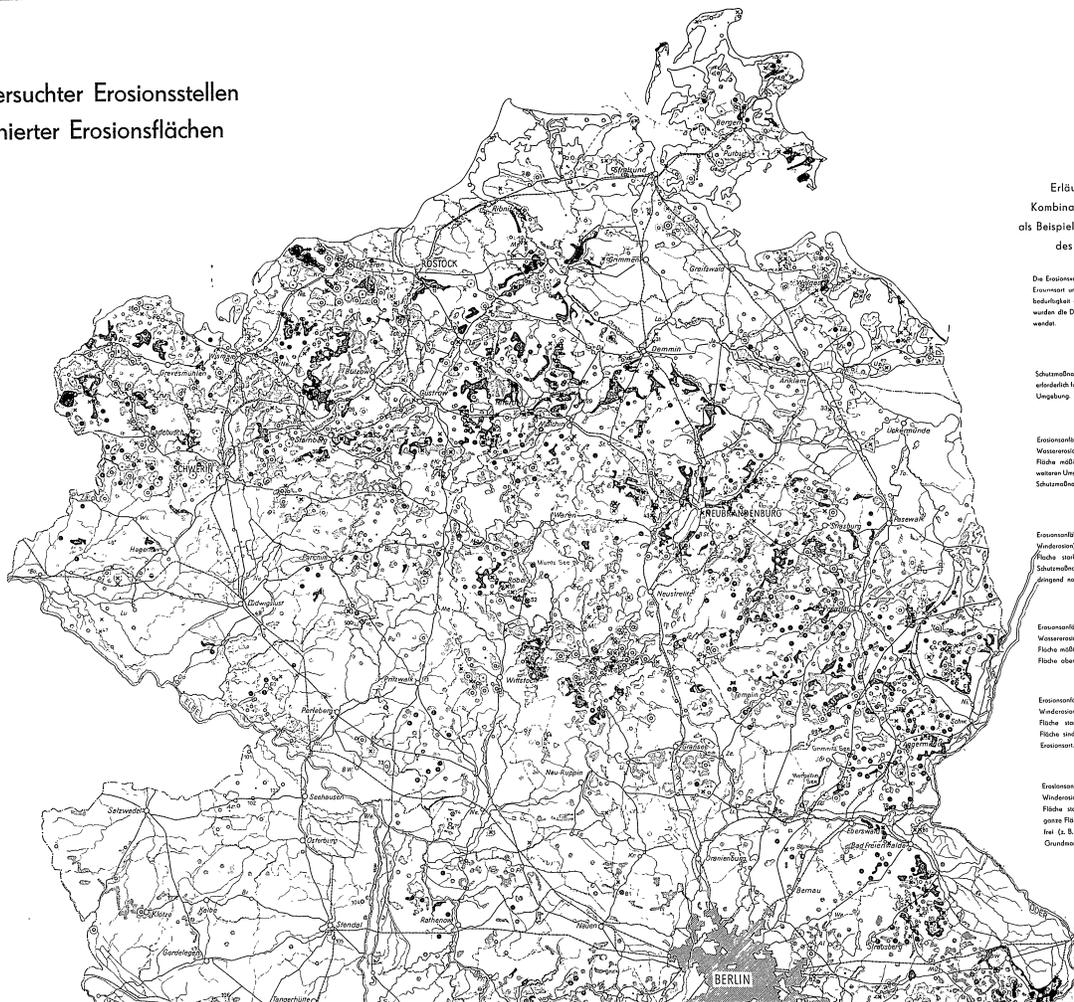
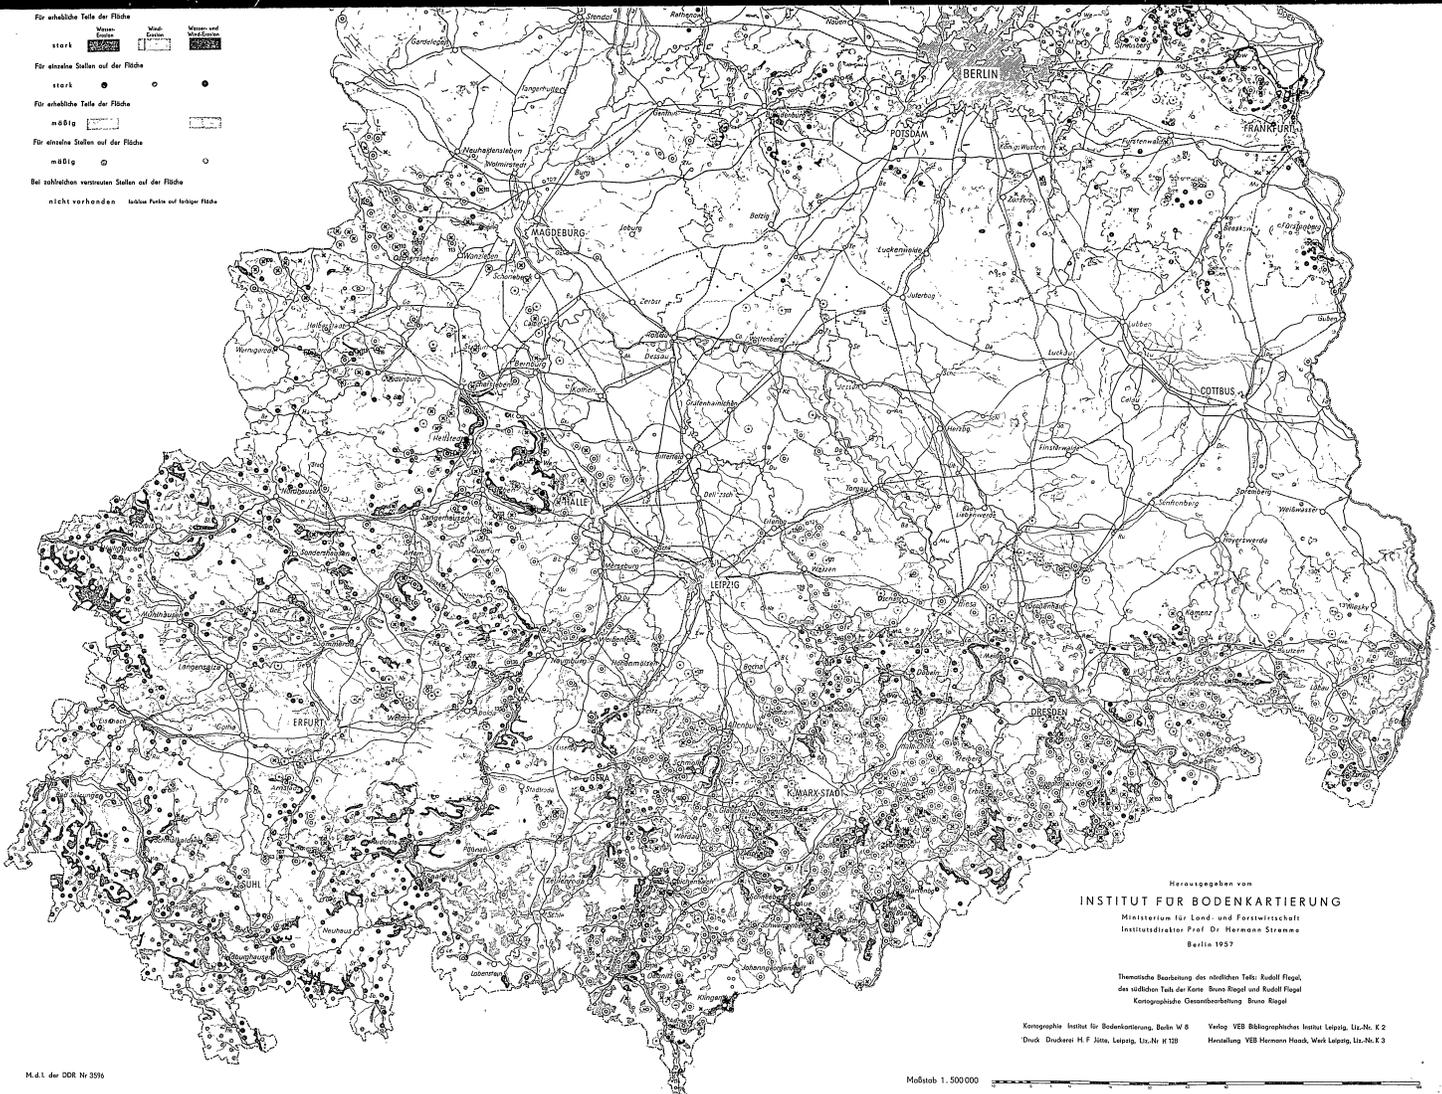
Erosionsanfälligkeit und Schutzbedürfnis

Erläuterung einiger Kombinationsmöglichkeiten als Beispiele für die Auswertung des Karteninhalts

Die Erosionsanfälligkeit können häufig nach
Erosionstyp und nach der Stufe der Schutz-
bedürftigkeit gemischt vor, dementsprechend
werden die Darstellungen kombiniert ver-
wendet.

Die nordöstliche Zone, von der Küste bis etwa zur Linie Rostock—Pasewalk, zeigt Ballungen von Erosionsflächen, die überwiegend durch Winderosion, z. T. vermischt mit Wassererosion, geschädigt sind. Ihre Grenzen lehnen sich stark an die der Bodenkarte an, aus der sie auch weitgehend übernommen wurden. Diese Zone ist morphologisch und pedologisch recht verschiedenartig zusammengesetzt, was besonders auf Rügen zum Ausdruck kommt. An die diluvialen Kerne mit ihren oft sehr steilen Hängen, deren Kuppen teilweise von Dünen sand bedeckt sind, schließen sich die sandigen Nehrungen und Küstensandgebiete an. Ein großer Teil der Insel hat flachwelligen Lehmboden. Ähnlich aufgebaut, nur großflächiger, ist der festländische Teil dieser Zone. Charakteristisch und für die Bodenerosion sehr bedeutungsvoll sind die häufigen und starken Winde, durch die auch sonst weniger anfällige Böden in Bewegung geraten. Ebenfalls typisch ist der hohe Anteil an Dauergrünland und nach Westen hin das Vorhandensein von Feldhecken, was in der zweiten Zone sogar noch stärker ausgeprägt ist.

Eine zweite Zone, die durch das Vorherrschen der Wassererosion gekennzeichnet ist, schließt sich bis etwa zur Linie Schwerin—Waren—südlich Angermünde mit einer südlichen Fortsetzung am Rande des Oderbruchs an. Sie ist besonders im westlichen Drittel von Flächen durchsetzt, auf denen außer der Wassererosion auch noch Winderosion vorkommt. Es handelt sich hierbei vielfach um Teile des Grundmoränenbodens, die oberflächlich stärker vererdet sind. Von einer bestimmten Mächtigkeit dieser Sanddecke ab ist bei anhaltend trockenem und windigem Wetter der Wassernachschub aus dem lehmigeren Horizont nicht mehr stark genug, um die oberste Bodenschicht zu binden. Der Sand ist teils von gleichmäßiger, feiner Körnung teils von sehr unterschiedlicher und auch deshalb verschieden stark anfällig.
